「Netcommunity OGシリーズ」におけるインターネット接続不可事象について

2018年3月28日
東日本電信電話株式会社

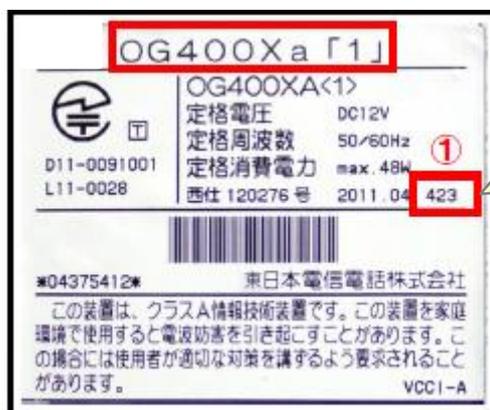
【OG400Xa、OG400Xi、OG800Xa、OG800Xiの製造コードの確認方法】

①部分に「423」(製造コード)が記載されているかご確認ください。
(その他の数値の場合は、本事象は発生しません。)
