2025 年 11 月 19 日 株式会社 NTT e-Drone Technology 株式会社エヌ・ティ・ティ エムイー NTT 東日本株式会社 神奈川事業部

公共下水道管路にてドローン(ELIOS 3/Skydio X10)の飛行検証を実施 屈曲部での安定飛行、AI 解析による損傷検出などの点検に資する成果を確認 ~

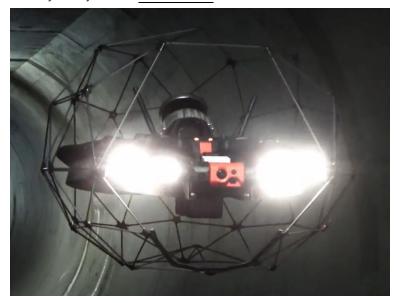
※1: Flyability 社製 <u>「ELIOS 3」</u> (非 GNSS 環境での飛行に強い屋内用ドローン)

本実証では、Flyability 社が開発した非 GNSS 環境下の屋内空間などの飛行特性に優れた屋内用ドローンである「ELIOS 3」 $^{*1}$ 、および NTT 東日本グループでも点検・防災用途に活用しているオールラウンドドローンである「Skydio X10」 $^{*2}$ を使用しました。

狭隘かつ暗所である下水道管内においても安定飛行することを確認できました。また、高輝度 LED ライトと高解像度カメラにより管内の状況を鮮明にとらえることができました。

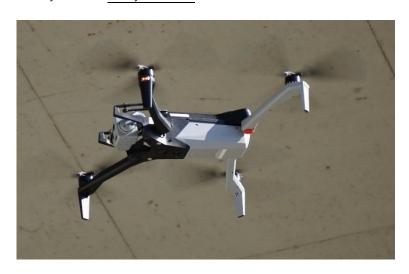
※2:Skydio 社製<u>「Skydio X10」</u> (点検・防災用途に活用しているオールラウンドドローン)

ドローン自体がもつ独自の技術により、地下空間かつ暗所であっても Skydio X10 が安定 飛行することを確認しました。特に前例がほとんど存在しなかった、下水道管(雨水管)内において Skydio X10 を適用した点検飛行及び鮮明な映像を撮影することが可能なことを確認できました。
