2025年12月10日
NTT 東日本株式会社

青森県東方沖を震源とする地震に伴う「NTT 青森八戸ビル」への影響について

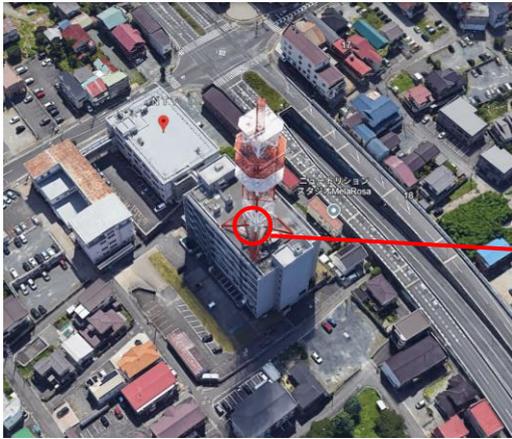
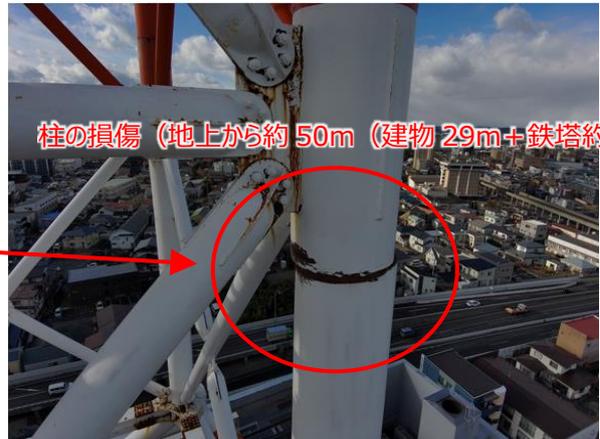
※2：損傷の様子（2025年12月9日に損傷を確認）

今回の地震により、当社設備であるNTT 青森八戸ビル※1に設置している鉄塔の一部に損傷※2が確認されました。現在、当該ビル近隣にお住いの方及び交通の安全性の確保に向けて、関係機関と連携のうえ必要な対応を進めております。

柱の損傷（地上から約50m（建物29m+鉄塔約20m）

弊社として、発見された損傷以外の危険性も含め、詳細な調査と状況確認を行うとともに、安全性を確保するための対応方法について検討を進めております。

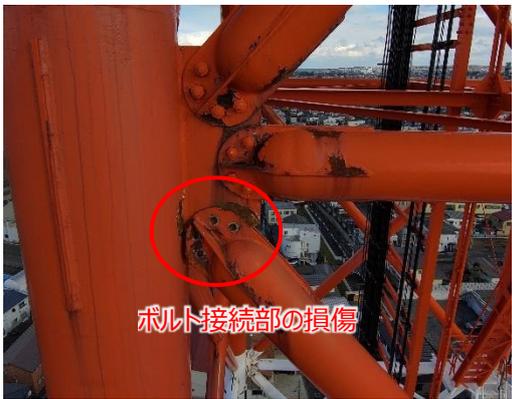
ボルト接続部の損傷
