## 報道発表資料

東日本電信電話株式会社 神奈川事業部  
株式会社フルノシステムズ  
株式会社インターネットイニシアティブ  
芦之湖漁業協同組合

## 芦ノ湖で無線通信を活用したデジタル監視・管理の実証結果

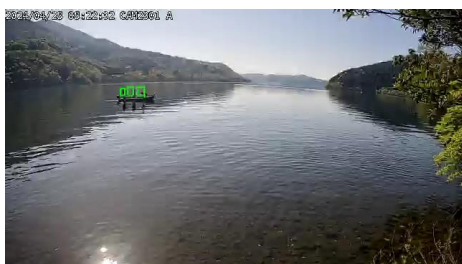
- ・監視場所：亀ヶ崎
- ・監視方向：南東方向（漁協様事務所方向）
- ・監視期間：2024/04/28～2024/05/29

※カメラの設定 ・カメラ解像度：VGA（640x360）  
・フレームレート：5fps  
・ビットレート：128kbps

#### ・船上の複数の人物を検知して録画した動画

- ①人物検知・モーション検知によるイベント録画機能を使用し、昼間の人物検知は正常に動作しており、「事故や密漁に対する早期対応」が可能であることが分かった。
- ②実証したカメラは高感度レンズを装備しており、夜間でもある程度の照度(月明かり程度)があればカラー撮影が可能である。このため、夜間での Day Mode 撮影(赤外線 IR 未使用)と Night Mode 撮影(赤外線 IR 使用)の撮影比較を行なった。Night Mode での強い IR ライト照射は消費電力が高くバッテリー消費が大きくなるため照度を 20%設定に抑えておこなった。また、人物検知・モーション検知の感度も高めの設定であったため、夜間の撮影では、鳥や木の葉の揺れにも反応・撮影したことで、人物以外の映像データも保存された。

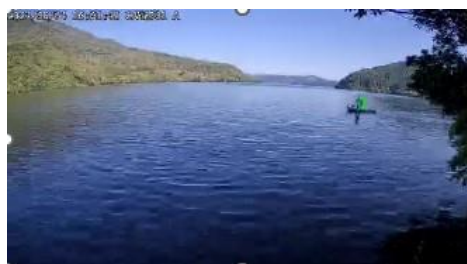
#### ・遠くの人物を検知して録画した動画

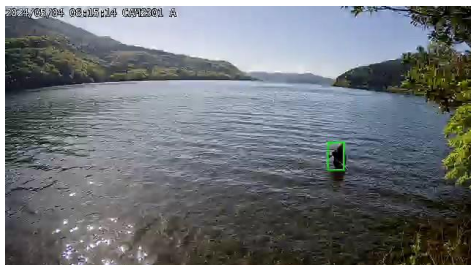
#### ・湖の浅瀬にいる釣り人を検知して録画した動画

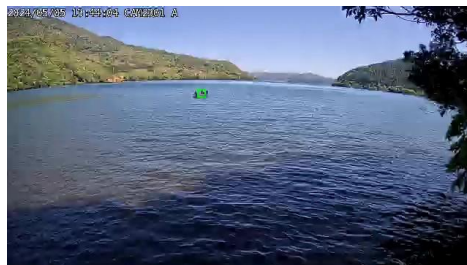
#### ・遠くの動きの少ない人物を検知して録画した動画

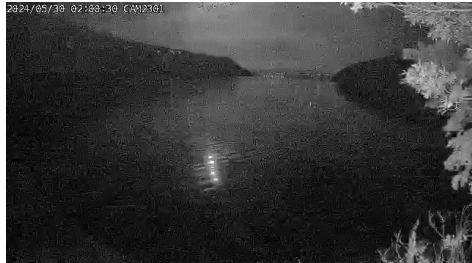
#### ●夜間IR（赤外線）使用：Night Mode撮影

- ・バッテリー駆動の為、IR Luminance は20%として運用

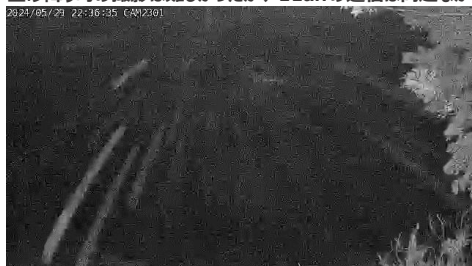
- ・土砂降り時の撮影は難しかったが、11ahの通信は問題なかった

※夜間の撮影については、風により木の葉が揺れ反応したり、鳥が横切ったりして反応したと思われる  
暴風雨の中でも揺れる葉に反応しイベント録画された

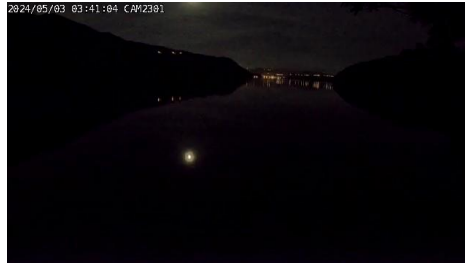
#### ●夜間IR（赤外線）未使用：Day Mode撮影

- ・月明かり程度の明かりがあればカラー撮影可能

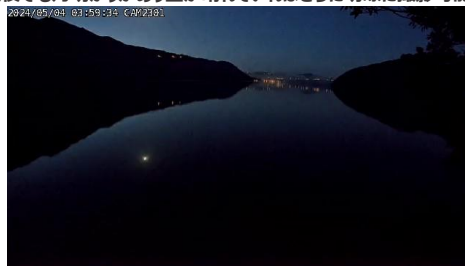
- ・深夜でも月明かりがあり空が晴れていればさらに明瞭に撮影可能
