## 通信インフラ設備をDX点検！ マンホール蓋や電柱・電線等の異常も AI で検知

NTT 東日本では、通信設備維持に向けて、最新技術を活用してメンテナンスを実施しています。

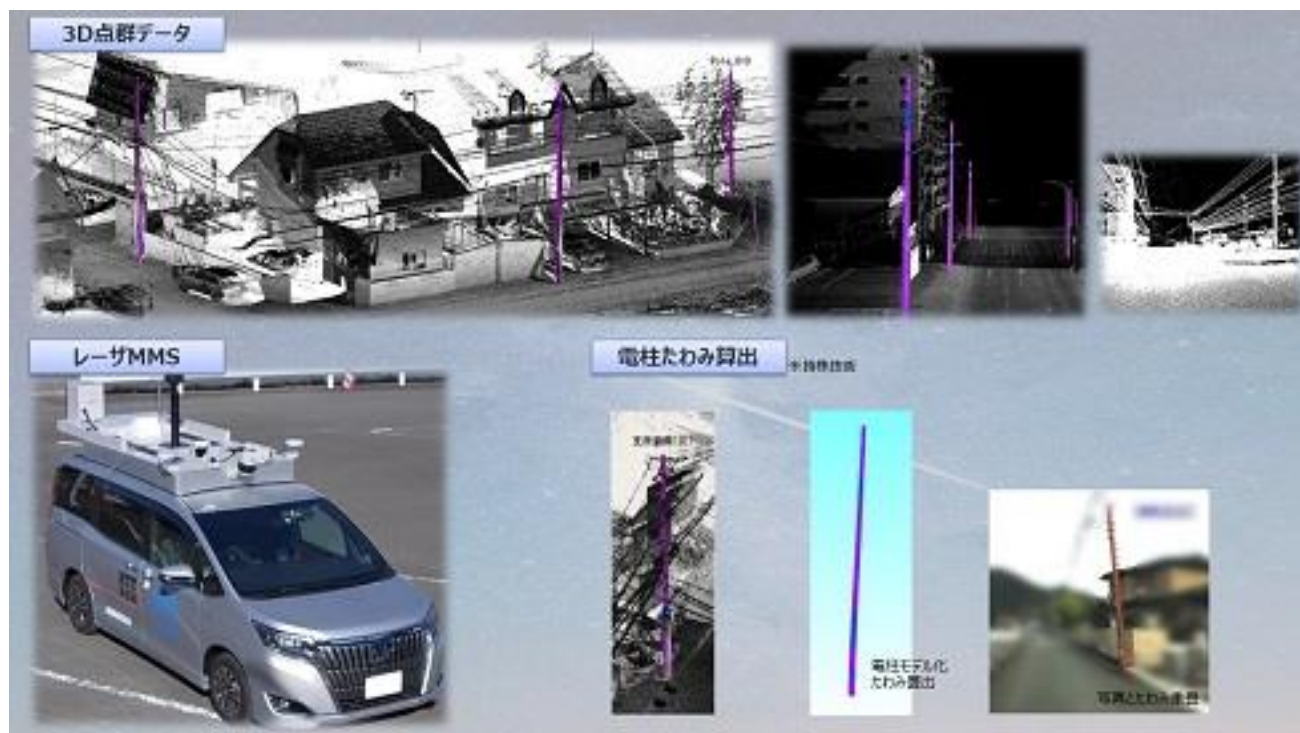
#### ▼レーザ MMS 点群データの活用

- ・高密度レーザスキャナから取得した点群データから電柱をモデリングしたわみを算出。(NTT 持株技術活用)
- ・電柱の劣化メカニズムにより、電柱のたわみを算出することで、ひび割れ等の診断に適用。
- ・画像 MMS と組み合わせて設備のデータを収集し、診断・分析を一元的に実施。

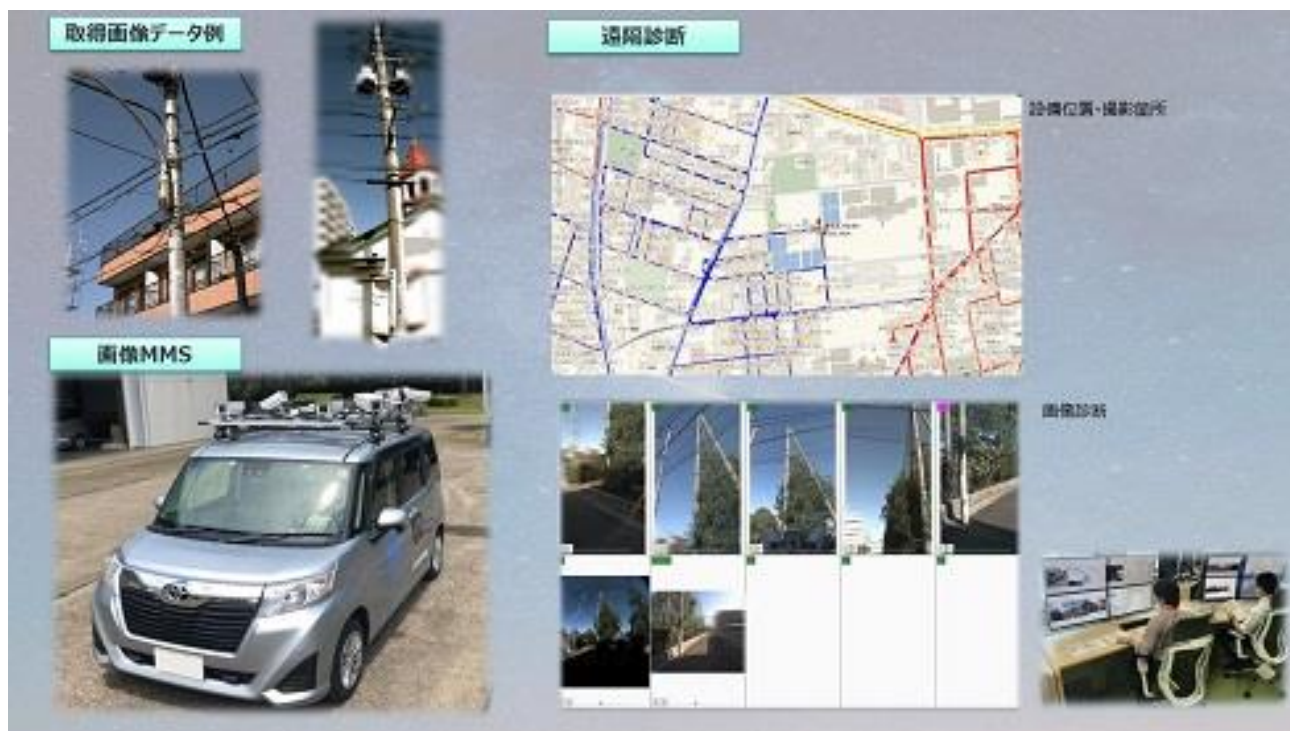
#### ▼画像 MMS 高精細画像データの活用

- ・高精細カメラによりあらゆる角度、複数カメラから取得した画像データにより設備の外観的な劣化を診断。
- ・レーザ MMS と組み合わせて設備のデータを収集し、診断・分析を一元的に実施。

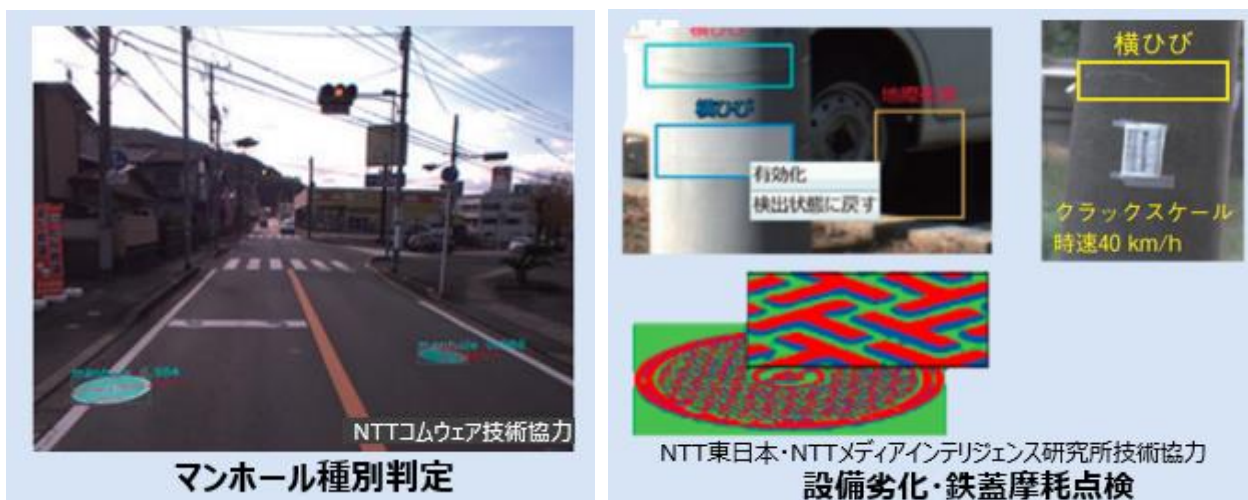
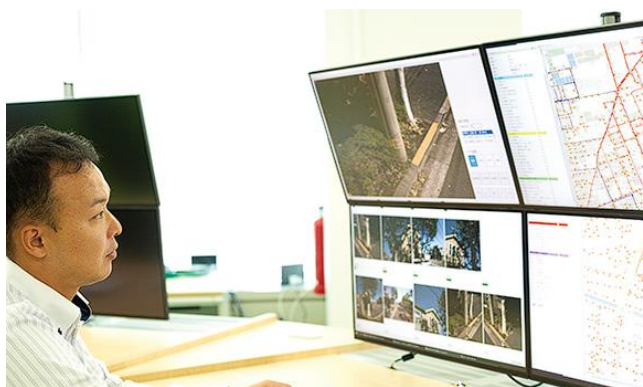
## ■AIによる異常検知

▼MMS で取得した3次元計測データ(緯度経度・高度・寸法)および画像データ(ひび、腐食、摩耗等)を取り込んで、地図上に点検データと通信設備の情報を照合し、AI による不良設備の検出、データ分析・劣化診断を行い点検品質の均一化を実現。

※マンホールの AI 異常検知は、自治体設備のメンテナンス運用に関して実証も実施し、横浜市関係者からも「精度・作業時間削減の観点で期待する結果が得られた」とコメントあり。

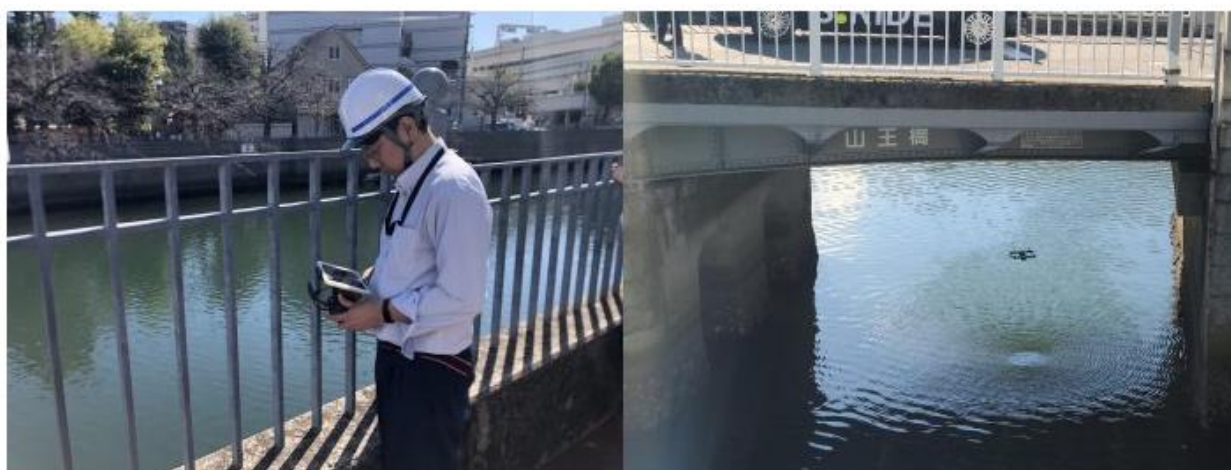
## ■ドローンによる設備点検

▼ドローンを使用して、橋梁下に設置している通信ケーブル管路や鉄塔・構造部分を録画・目視で点検。
