2015年11月2日

東日本電信電話株式会社

ひかり電話対応機器の不具合について

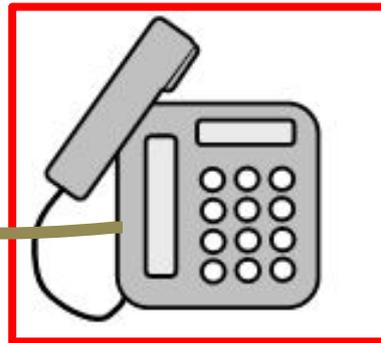
<背面図>

■対象となる電話機の確認方法

対象となる電話機(アナログ電話端末)

(※) TEL1, TEL2ポートで接続

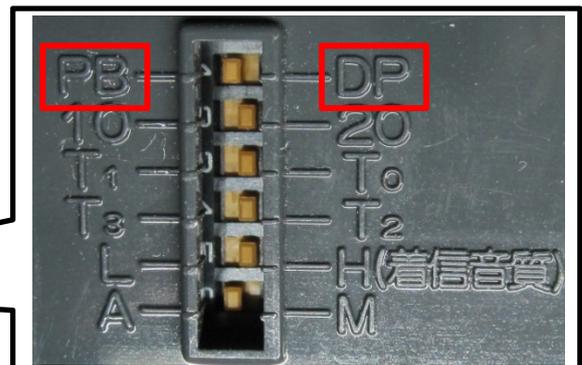
<電話機裏面>

■電話機の設定変更方法

※以下は代表的な例となります。

電話機ごとの発信設定とその変更方法については、電話機の取扱説明書をご確認ください。

※4 電話機の発信設定を「ダイヤル式」(パルス、DP)から「プッシュ式」(トーン、PB)へ変更する措置。「別紙」を参照ください。

- ・発信設定※を、「ダイヤル式」(パルス、DP)から「プッシュ式」(トーン、PB)に設定の変更をお願い致します。
